VitalQuartz Série T

1" - 1"^{1/2} - 2" - 3" - 4" - 6"

La Fin des Problèmes d'Embouage !

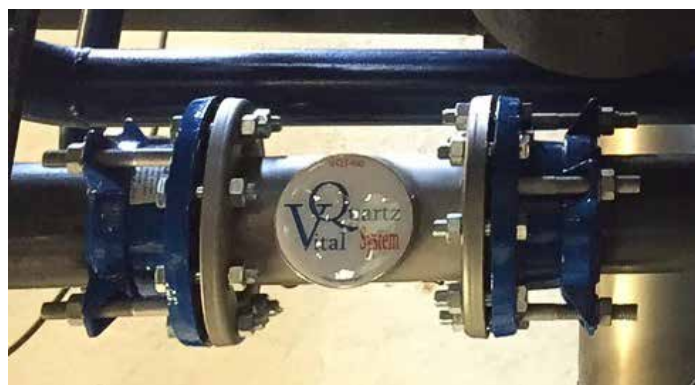
Piscine olympique de Forbach (57)

Circuit sauna jacusi - Système installé : VQT200
Bassin baignade 1.900 m³ - Système : VQP1600 DN400
(Installation sept. 2016)

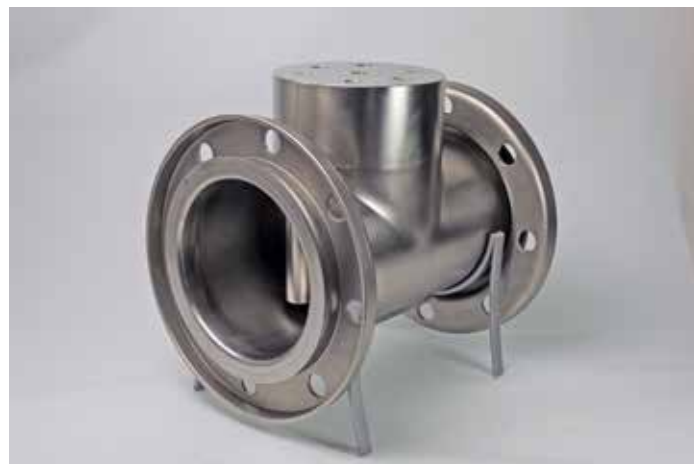
Mairie de Lixing les Rouhling

Circuit de chauffage - Système installé : VQT100

Chauffage bâtiment communal : VQT100

Rapport d'analyses	MES mg / litre	Turbidité FNU	Titre hydrométrique	Cuivre µg / litre	Fer µg / litre
Échantillon 1 23/02/2015	15	11,3	non mesuré	0,35	7.400
Échantillon 2 28/05/2015	<2	0,5	non mesuré	0,014	380
Commentaires		De l'eau claire !		25 fois moins de cuivre !	20 fois moins de fer !

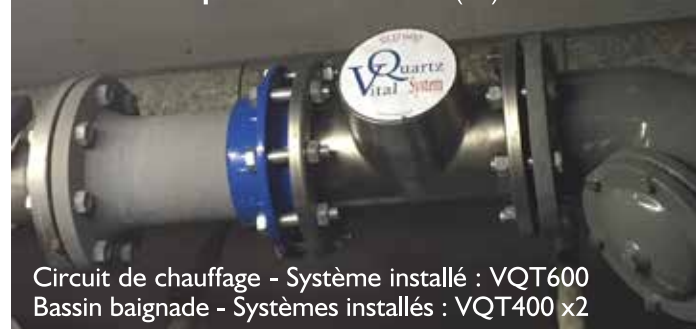
Piscine municipale de Saint Avoild (57)

Circuit de chauffage - Système installé : VQT600
Bassin baignade - Systèmes installés : VQT400 x 2
